Skydds rond

Kv. Solvändan

Skydds rond, deltagare: Kari Hippi, Kerstin Qvist
Datum: 2018.11.10

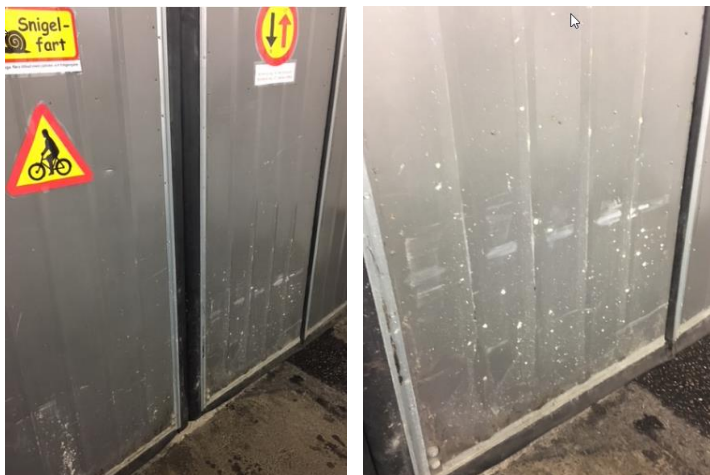
Påkörd port, (vårdslöshet/oaktsamhet) skador i dörrblad, deformation av dörrblad och risk för skador på dörrmotor. Var mer försiktiga vid passage av garageporten, höga kostnader att reparera (+150´kr), dessutom kommer vår fastighet att stå med öppna garageportar och ökad risk för inbrott i bilar som lägenheter. Dessutom är porten ej årligen besiktad, saknar årligt besiktnings skylt. Krisplan, reserverar pengar för akut portreparationer till nästa års budget.

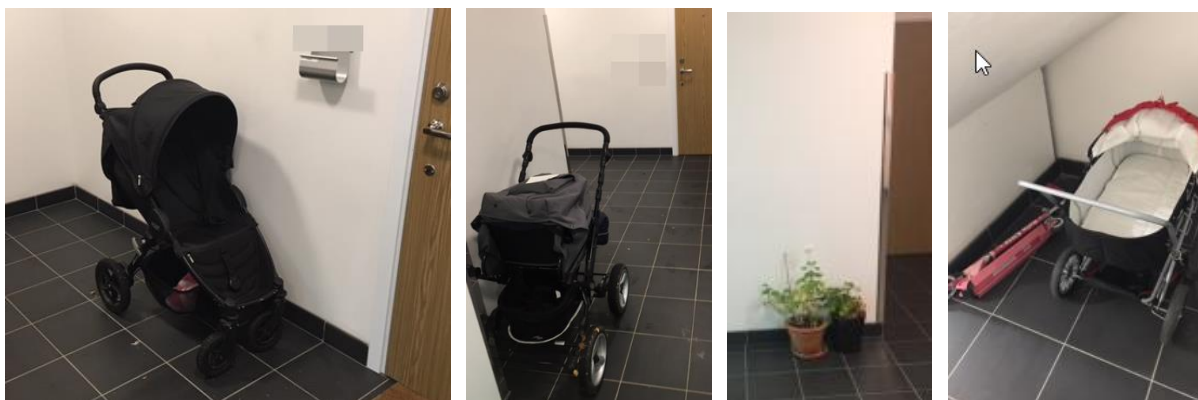
Material förvaras i trapphus, utanför gångvägar som skall fungera som utrymningsväg. Brandfara och hinder.

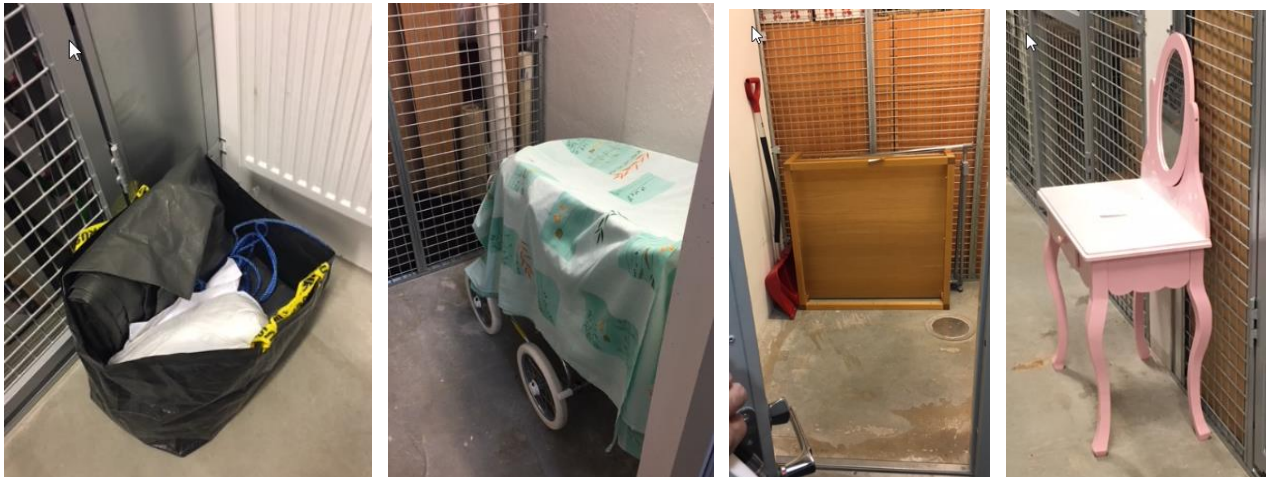
Källarförråd, material läggs ute i gångstråken och utanför ingångar,
Brandfara och hinder, tas bort av ägare, kommer annars att omhändertas till nästa skydds rond.

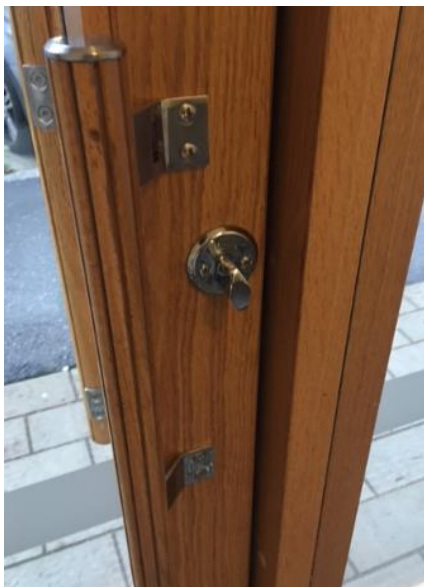
Skalskydd, dörr självstänger ej korrekt, dörrrens lås fungerar ej korrekt. (Skalskydd/inbrottskydd)
Felanmäls till HSB

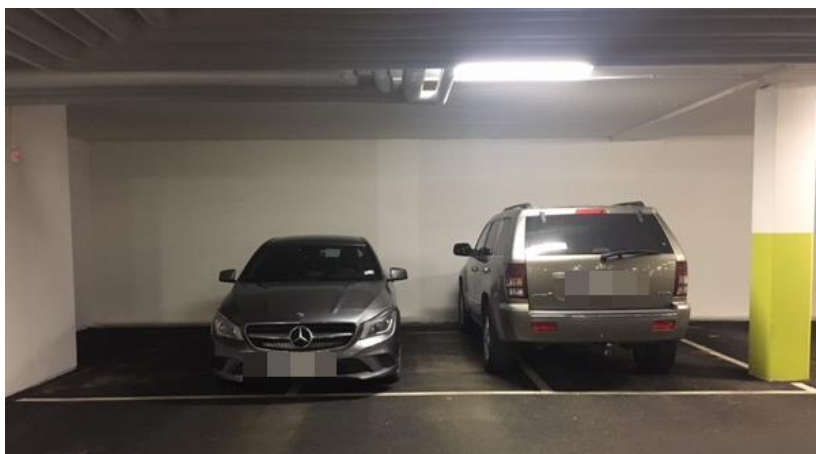
Tre fysiska parkeringsplatser, men endast två bilar parkerade (ej korrekt). Ytterligare intäcktsmöjlig för föreningen. Märka upp och anmäla P-plats med begränsat utrymme (till vänster) till fastum för uthyrning. (Platsen har tidigare anv. av bilar som ej betalt hyra för utrymmet/platsen, därav bör ytan vara funktionell som P-ruta). Vid rondering beslutades att göra om ytterligare en av två motorcykelparkeringar till bilparkering eftersom inga hyresavtal finns med motorcyklar. Ytterligare två bilparkeringar ger föreningen (750kr/m x 12m) 9000kr/år i intäkter.

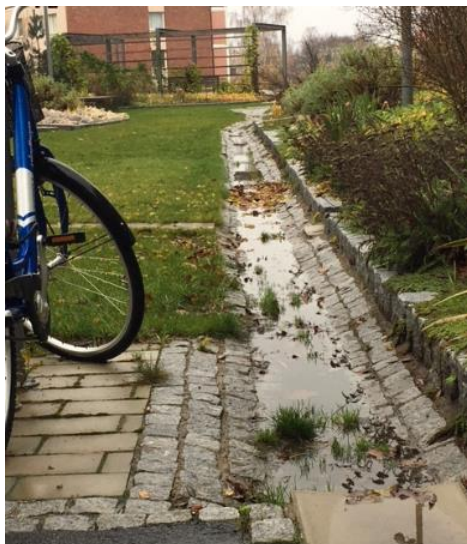
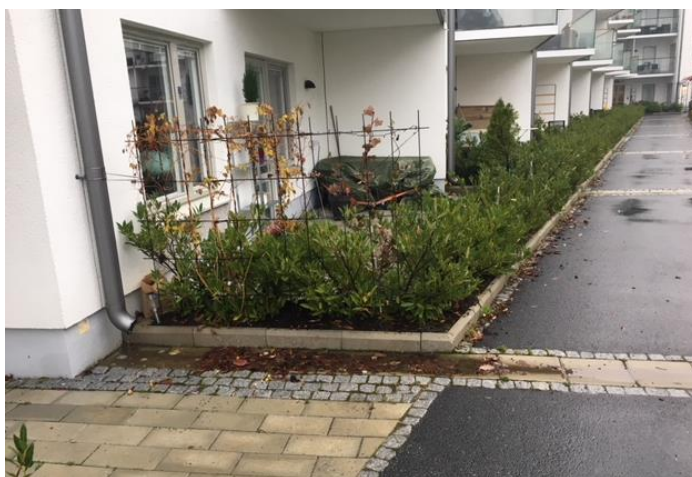
Vattenavrinningskanaler på innergården fungerar ej tillfredställande, vatten blir liggande mot fasad och ligger kvar i tänkta avrinningskanaler, dränerar ner mot källare. Felanmäls till Byggpartner via HSB.
