Skydds rond Brf. Solvändan

Ansvarig/utförare skydds rond: Kari, Fredrik
Datum: 2020.07.08

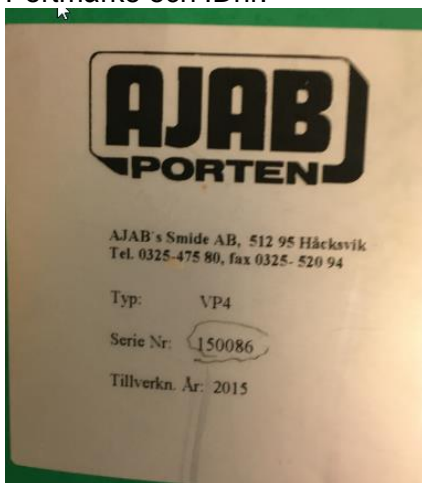
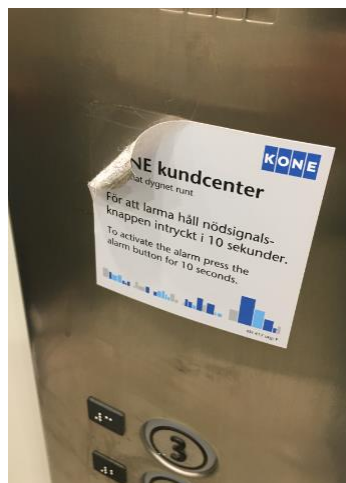
Portmärke och IDnr.

- Gargageport saknar besiktningsskylt, ej besiktad?
- Olika hissar har tal utanför, vissa hissar inget tal i korgen
- Hiss 22E, larmskylt i korg lossnar. (Åverkan av boende)

KH Rapporterar Kone (ej åtg.)
KH Rapporteerar Kone (ej åtg.)
KH Rapporterar Kone (ej åtg.)

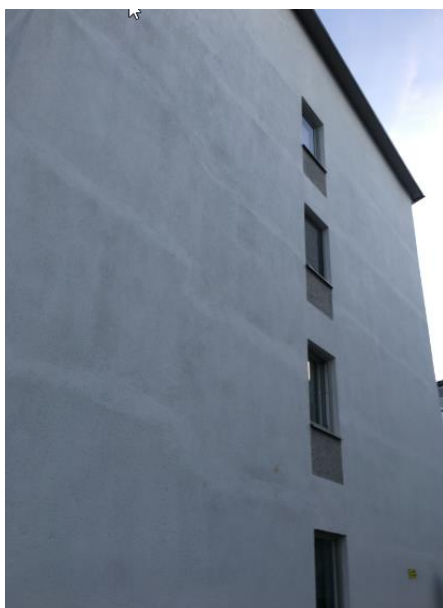
- Holmvägen, kortsida, ojämn rapping eller fukt?.

KH Rapporterar Byggpartn.
Mejlat B.P. ingen återkoppl.

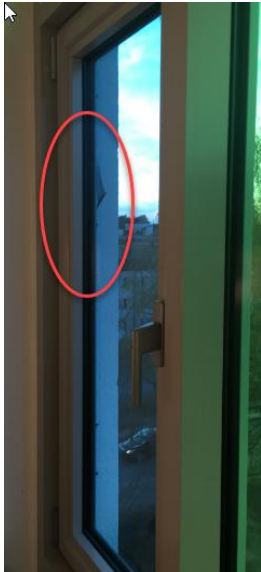
-Port 26K, oklart vad som lossnar från fönstrens utsida.

Rapporterar Byggpartn.
[Mejlat B.P. ingen återkoppl.](#)

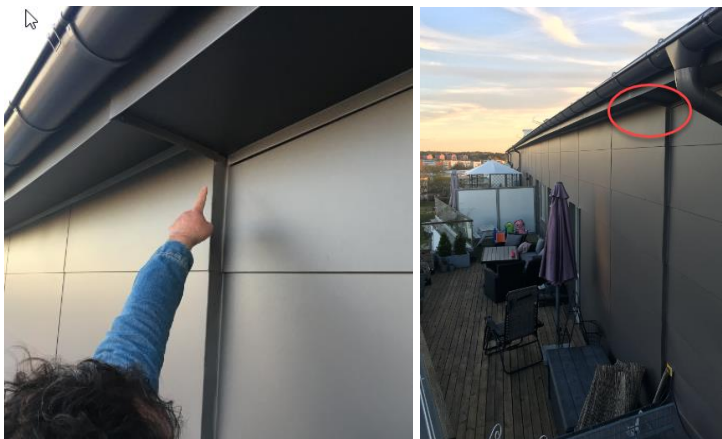
-Undertak lossnat, ovan för port 26K.

Rapporterar Byggpartn.
[Mejlat B.P. ingen återkoppl.](#)

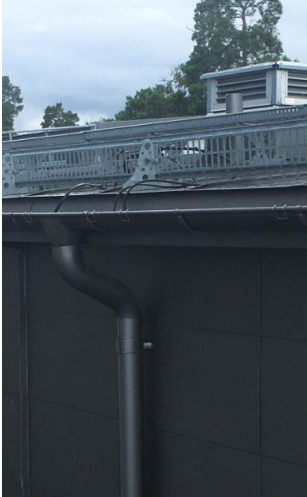
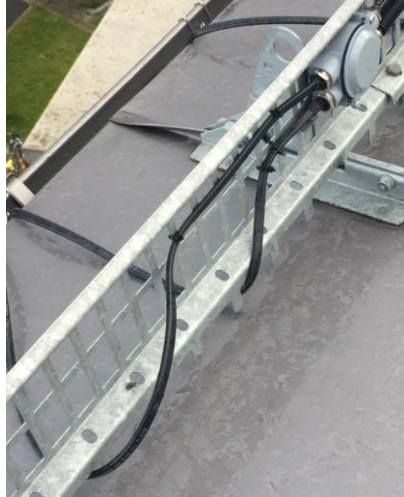
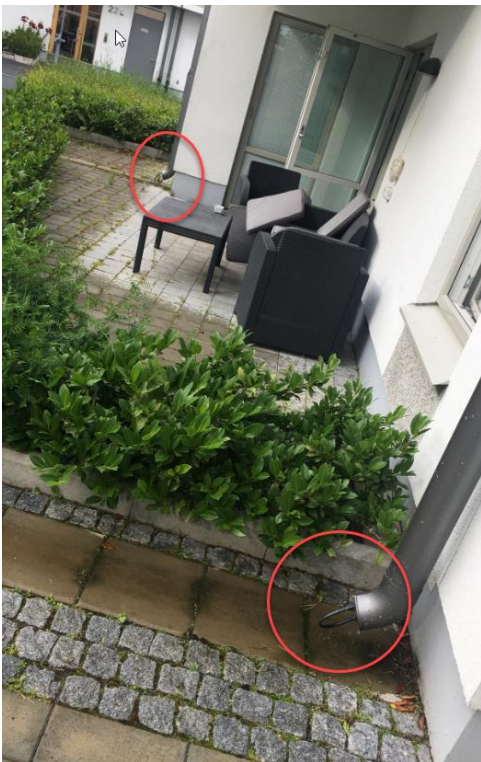
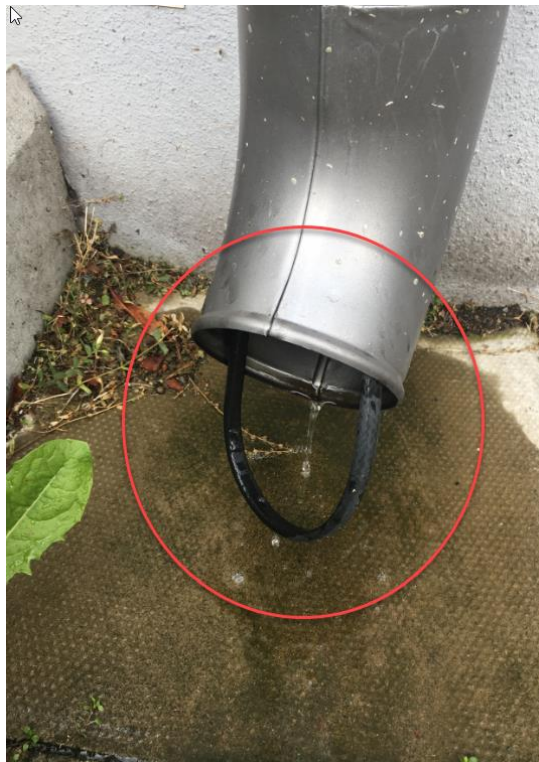
-Värmekablar / montage, ifrågasätter montage av .(NY)
Värmekablar som hänger och sticker ut från vattenutkast.
Risk att barn drar, fastnar eller tar sönder kablarna, (elchock)
Observerades endast på fastigheten mot Holmvägen/innergård.

Rapporteras Byggpartn.

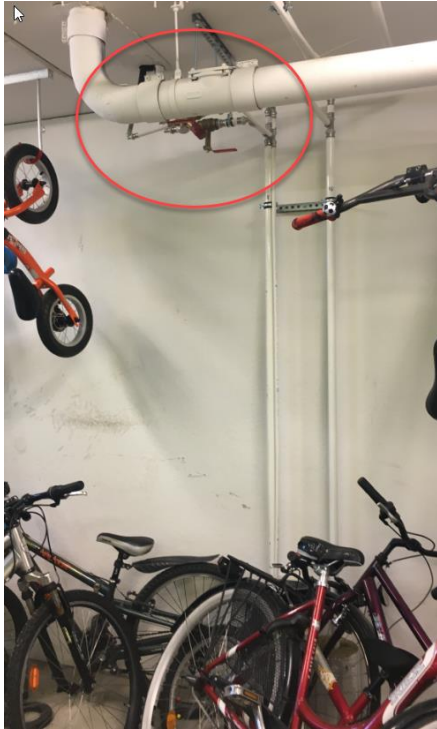
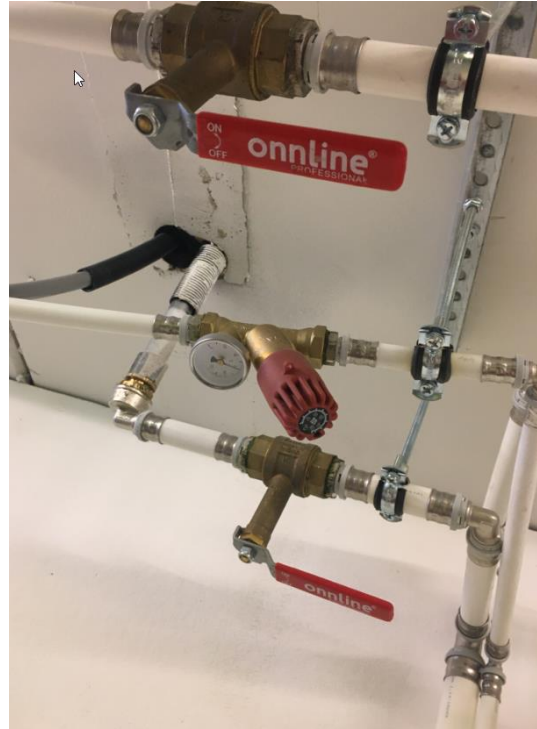
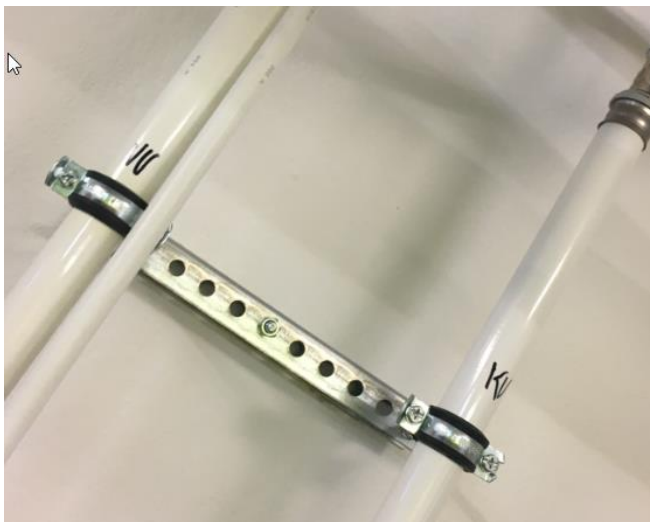
-Vattenledning/Installation .(NY)

Ifrågasätter lämpligheten att ha ingående vattenledningar via ett cykelrum.

Risk för skador och åverkan. Om skadat rör, översvämning och fuktskador.

Möjlighet till att strypa flöde som stoppa tillförseln genom att vrida handtag i ett cykelrum?

KH Rapporterar Byggpartn.

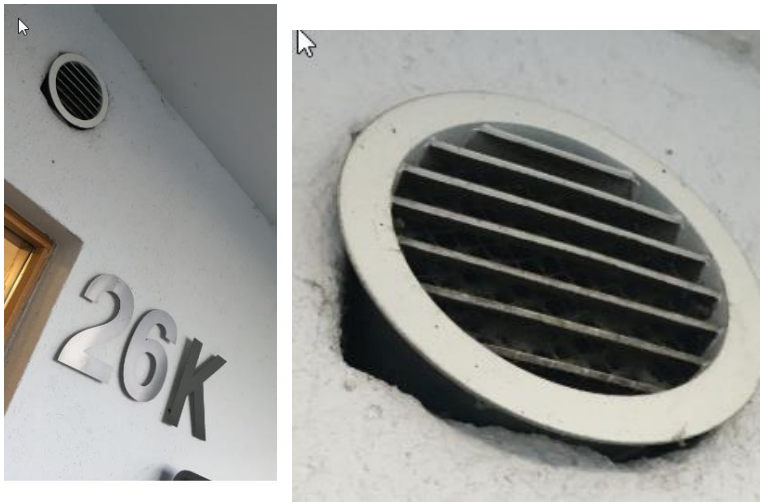
-Ventil ej ordentligt anpassad till håltagning.

Rapporterar Byggpartn.
[Mejlat B.P. ingen återkoppl.](#)

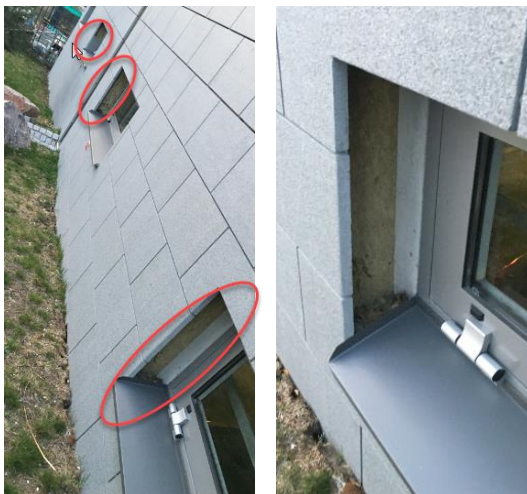
-Fasadarbeten fortfarande ej slutförda.(uts.södra garage)

Rapporterar Byggpartn.
[Mejlat B.P. sakn.åtg.plan.](#)

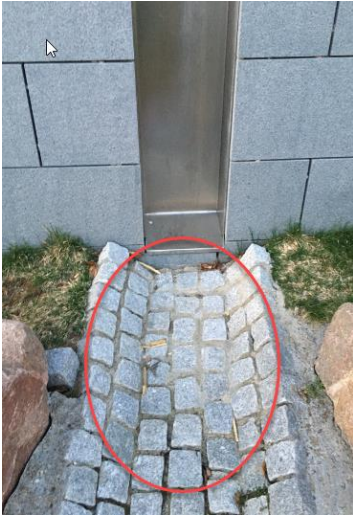
-Vattenfall, södra delen, vatten urhåskar stenar.

[Vid besiktning observeras hur vatten som rinner sakta sipprar ner mellan gatstenar och dropplist.](#)

(Förslag att plåta den delen av stensättningen där vattnet landar.)

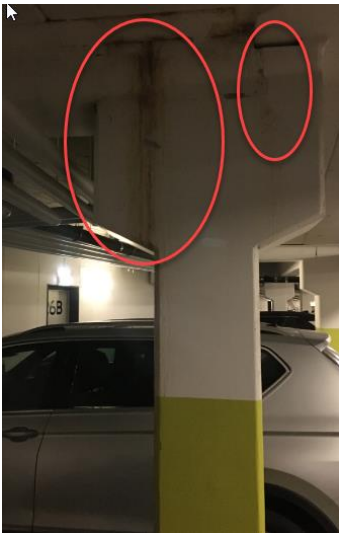
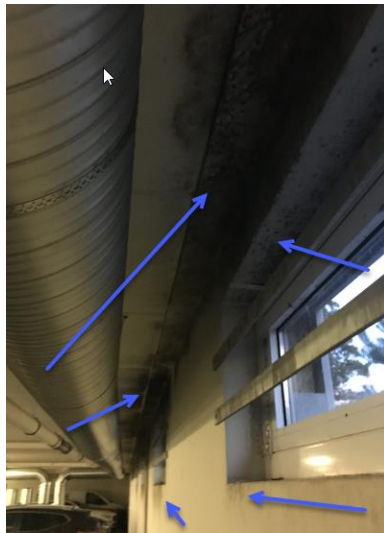
-Möggel, rost, risk för konstruktionsskador (kvarstår).

KH Anmäler till Byggparter.
[Mejlat B.P. sakn.åtg.plan](#)

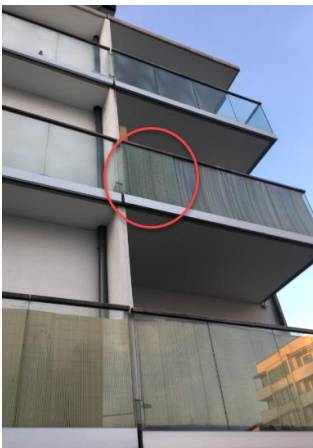
-Port 22C, balkongfönster spräckt, behöver bytas.
Ballkongglaset behöver bytas ut för att inte riskera ras/ner på boende.
(Skador som orsakas av lgh.innehavare betalas av den samma.)

Lgh.ägare Anm till Renew
[Kvarstår, ingen åtgärd](#)

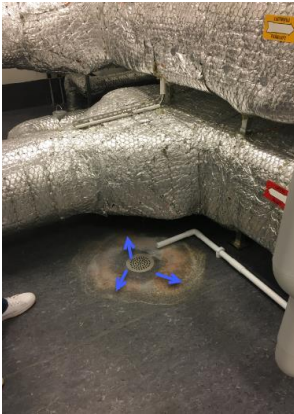
-Port 26K, Ventilationsrum, avrinningsbrunn felaktigt fall.

Rapporterar Byggpartn.
Kvarstår, ingen åtgärd

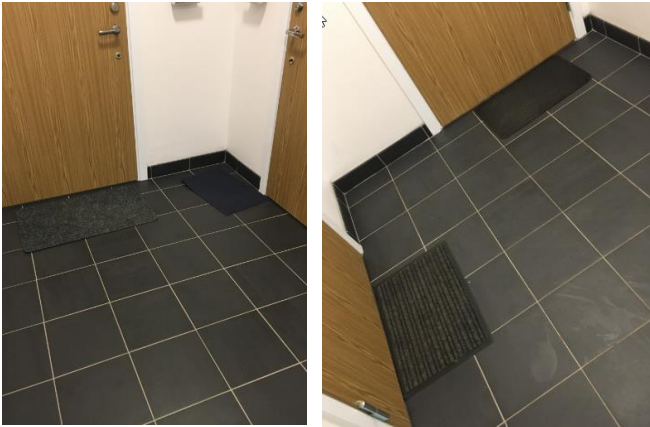
-Dörrmattor, ska vara innanför dörren, ej i trapphus.

Boende vån.3, sanerar själva.
Många mattor kvar.. boendeansv.

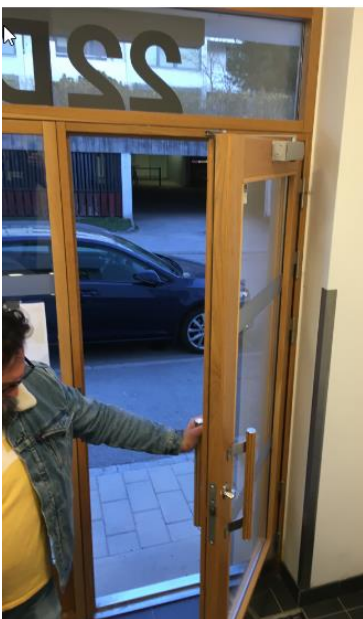
Port 22D/E, två portar öppnar in mot entren.
Alla andra portar öppnar utåt. ByggP. anser allt korrekt.

Brf reg.garantifel.2021
Mejlat B.P. sakn.åtg.plan

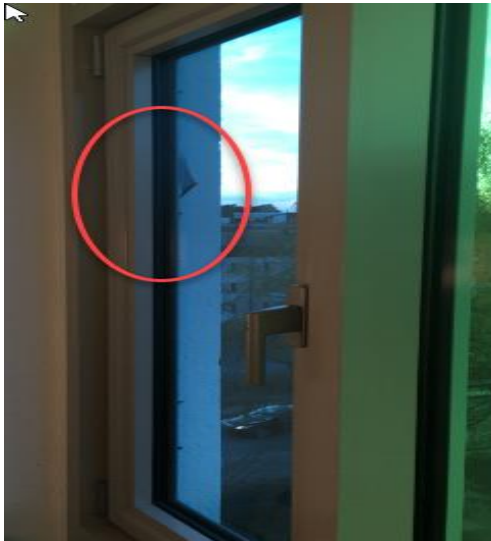
-Port 26K, oklart vad som lossnar från fönstrens utsida. KH

Rapporterar Byggpartn.
Mejlat B.P. sakn.åtg.plan

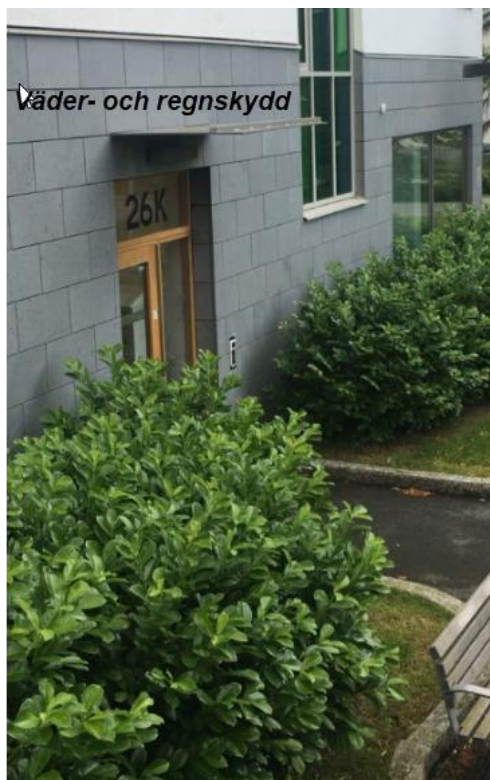
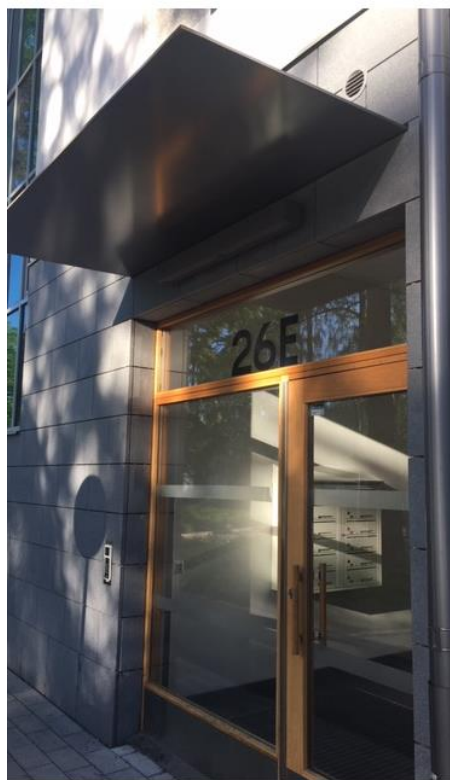
-Portar oskyddad, utsida slits av väder och vind. (NY) KH

Flera portar/entrer saknar skydd/tak.

- Båda portarna mot Holmvägen i dåligt skick. (se bild)
- Hyreslokaler mot Väsbyvägen saknar skydd, dörrar rostar. (se bild)

Vissa portar har ordentliga inbyggnader eller tak över entrén, vissa saknar helt väderskydd.

26E och 26K, bra exempel på väderskydd som även finns monterade på Väsbyvägen.

Rapporterar Byggpartn.

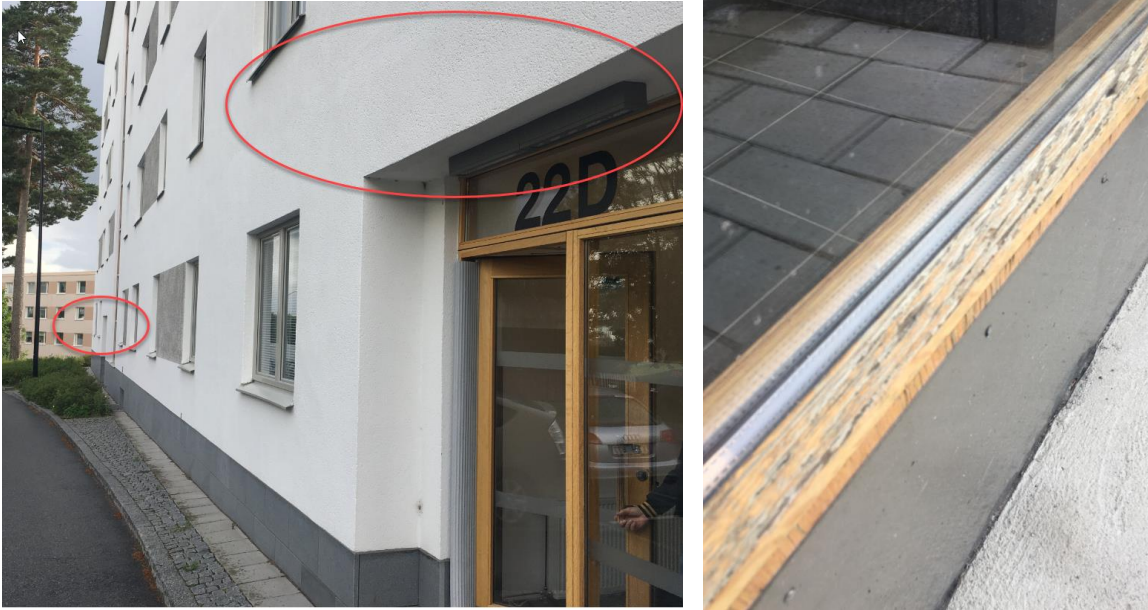
Holmvägen saknar väderskydd.. konsekvens slitna karmar pga. snö/vind/sol/regn.

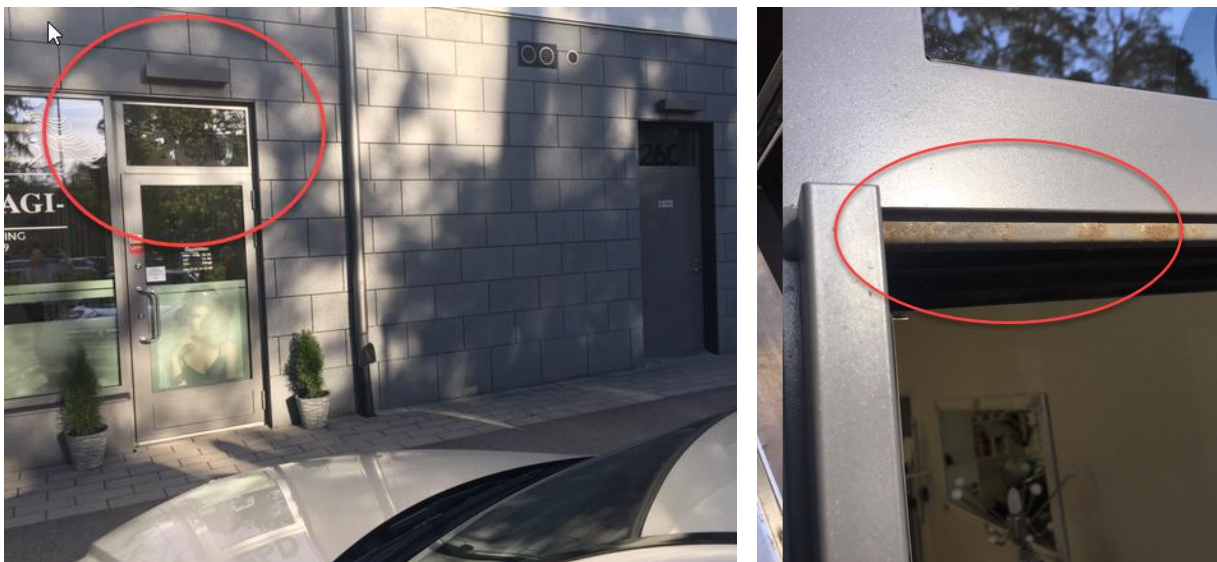
Väsbyvägens hyreslokaler saknar väderskydd, rostiga dörrar och karmar.
Regn slår mot väggen, rinner ner ovanför dörren, ligger som fukt mellan dörr och karm.

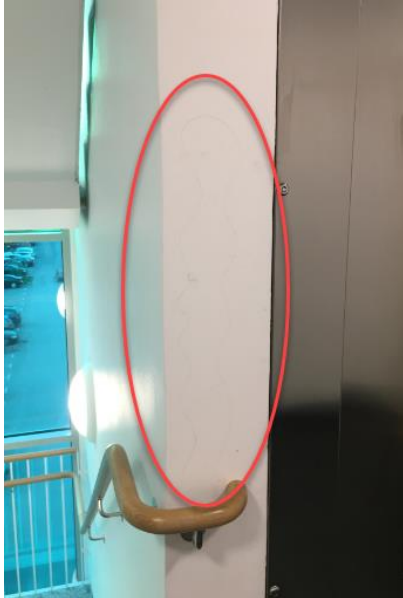
-Port 26K, klotter på våning 3, förmodligen boende..
Lapp upphängd om att boende städar själva.

Boende vån.3, sanerar själva.
Kvarstår, ingen åtgärd av boende.

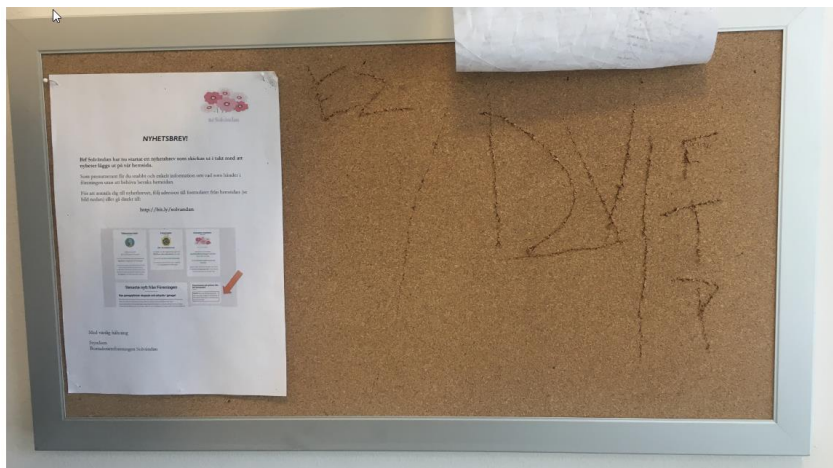
-Port 26H, anslagstavla vandaliserad (ny punkt)
Någon som känner igen initialerna? Meddela Styrelsen.

Ingen åtgärd,
.

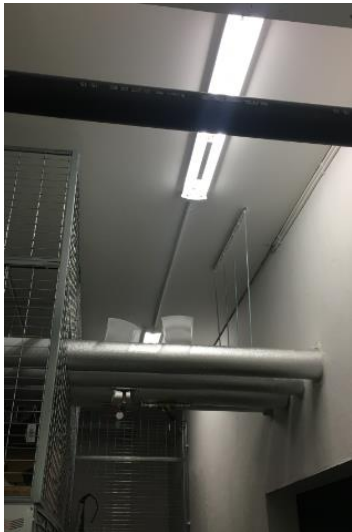
-Port 22C, källarförråd, skyddskåpor ej monterade.

KH Rapporterar Renew
Kvarstår, ej rapporterad av KH

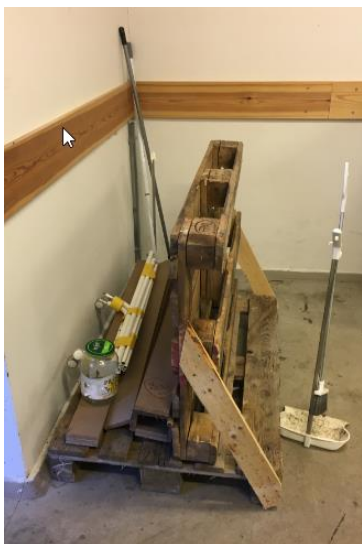
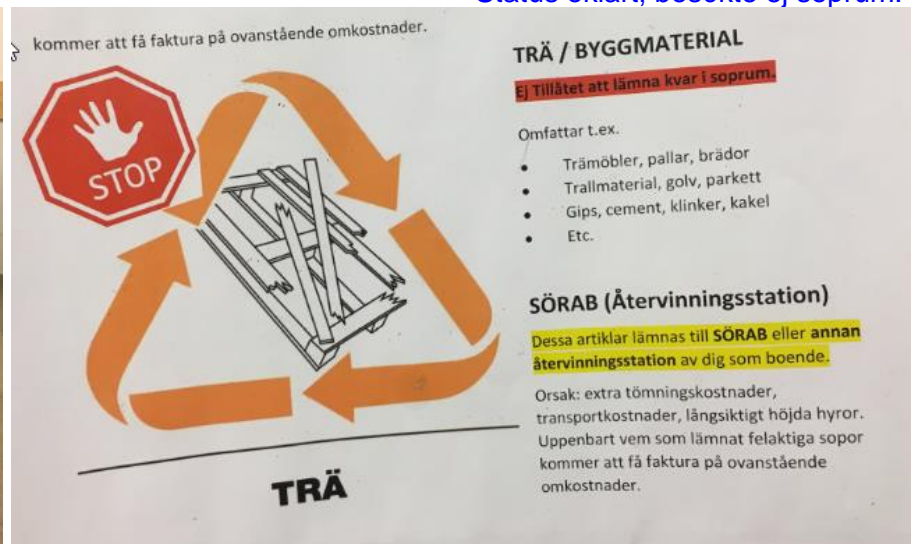
-Soprum vid port 22C, ej tillåtet att lämna kvar grovsopor

KH Rapporterar Renew
Status oklart, besökte ej soprum.

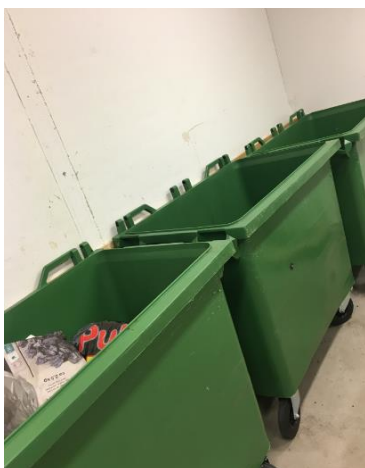
-Soprum vid port 22C, tunnor utan lock.

TI Kontaktar kommun.
Status oklart, besökte ej soprum.

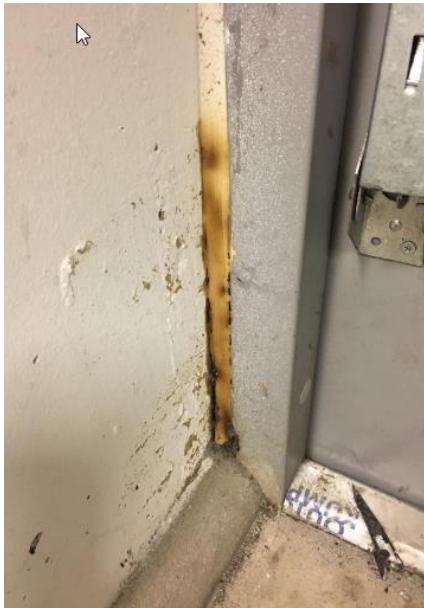
-Soprum vid port 22C, tätning mot dörrlist mögglar.

KH Kontaktar Byggpartn.
Mejlat B.P. sakn.åtg.plan

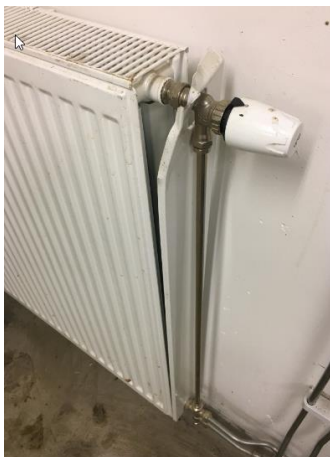
-Soprum vid port 22C, åverkan på element.

KH Kontaktar Renew.
Kvarstår, ej rapporterad av KH

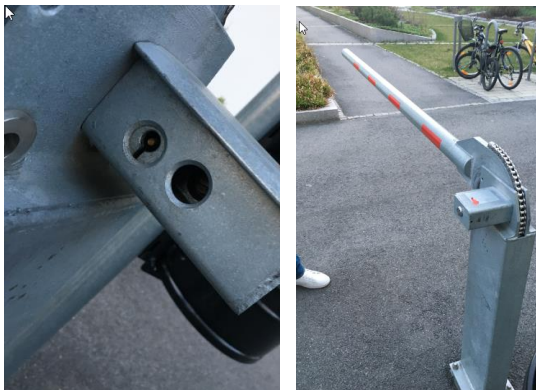
-Bom in till gården, nyckel till bomen saknas.

ARC Kontaktar Byggpartner
Status oklart, ej följt upp.

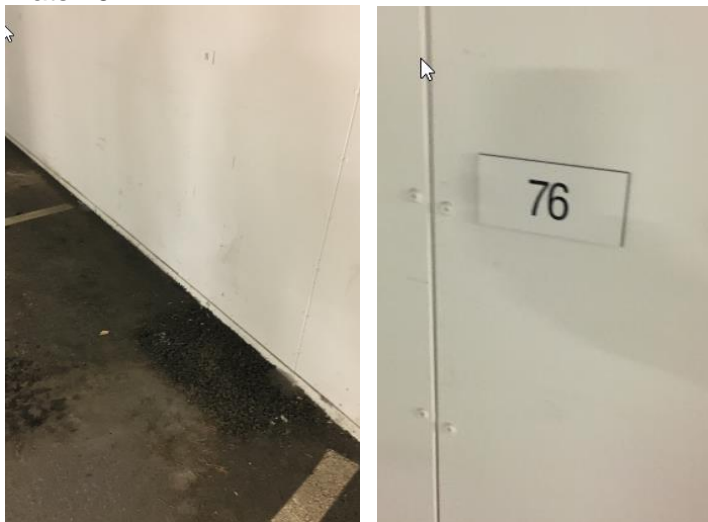
Plats 76

Vid skydds rond konstateras att flera bilar läcker olja och skadar asfalten. Några bilägare har försökt reparera och täcka över skadan med löst asfalt. Tyvärr är resultatet ej tillfredställande, sitter ej fast, samt olja/bensin har trängt ner i marken.

Styrelsen tar över frågan, anlitar externt företag om en offert för att gräva upp, sanera kontaminerat mark, fylla upp med ny fyllningsmassa, samt lägga på ny riktigt asfalt.
